## 컨테이너 하역 중

## 트레일러 불시 후진·끼임

정차한 트레일러가 불시에 후진해 작업자가 리치스태커와 차량 사이에 끼이는 사고 발생.

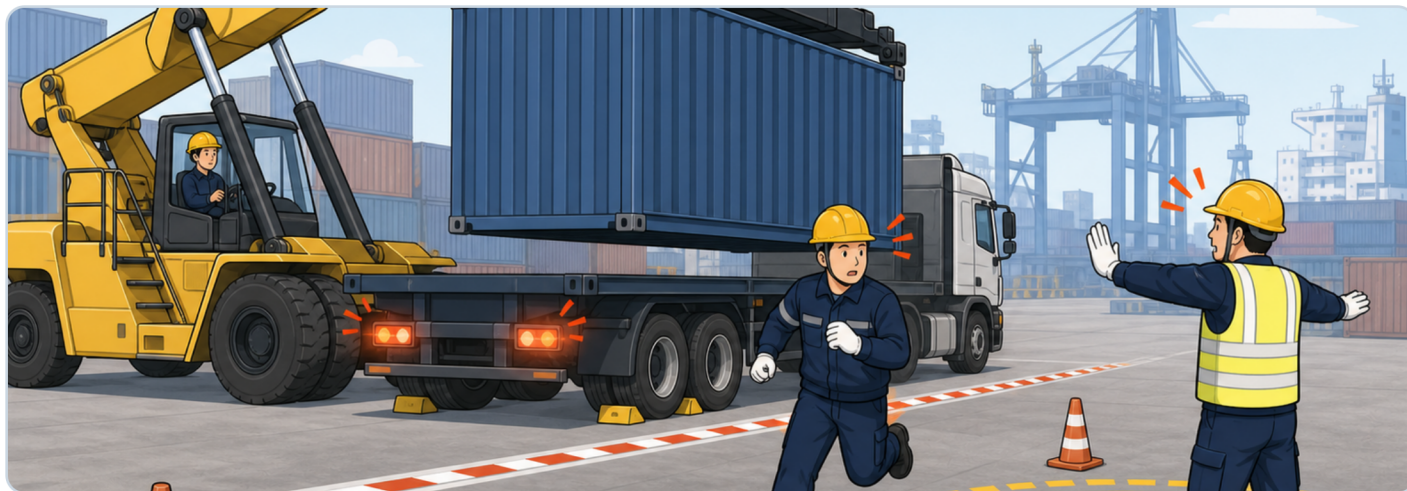
- 1 차량 미고정
- 2 장비 사이 협착공간
- 3 운전자·신호수 소통 미흡

- 1 주차브레이크·고임목
- 2 운전자 키·대기 통제
- 3 안전대피공간 확보
- 4 단일 신호수 운영

하역 전 차량을 고정하고 장비 사이에 사람이 서지 않게 하세요
