# 맨홀 거푸집 설치 중 굴착면 붕괴 사망

맨홀 거푸집 설치 중 굴착 측면 토사 붕괴. 굴착부 내부에서 매몰, 근로자 1명 사망.

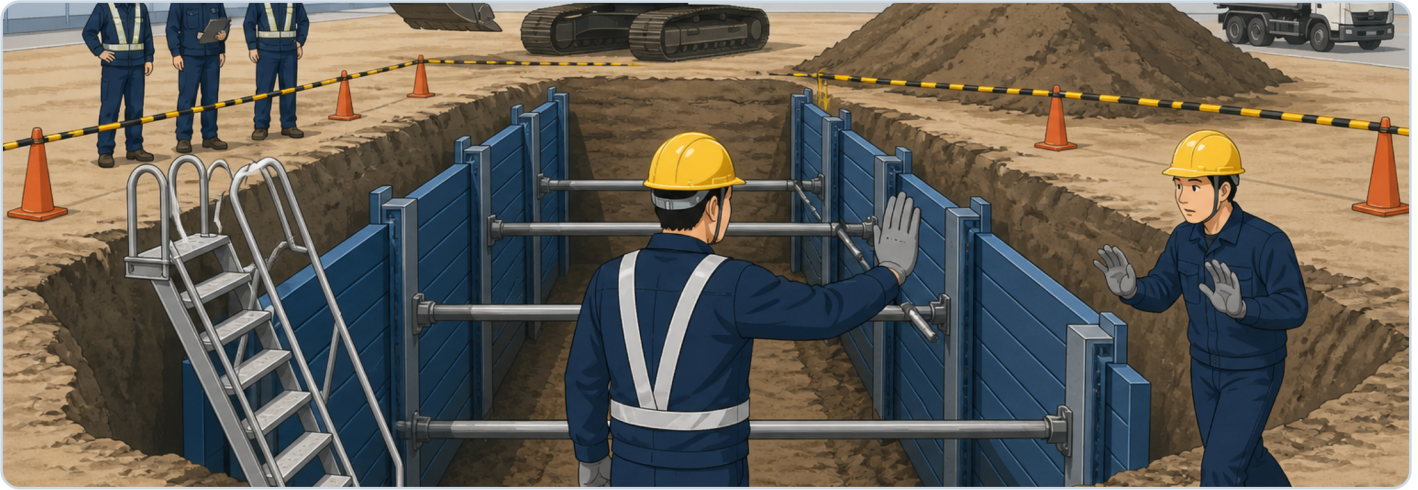
- 1 과도한 굴착면 기울기
- 2 흙막이·지보공 미설치
- 3 우수·진동·상재하중 미평가

- 1 지반에 맞는 굴착면 기울기
- 2 흙막이·지보공 설치
- 3 토사·장비는 단부에서 이격
- 4 매일·우기 후 붕괴징후 점검
