# 철계단 구조물 양중 중 클램프 이탈·전도 사고

크레인으로 들던 철계단이 클램프에서 이탈해  
구조물이 넘어지며 깔림 사고 발생.

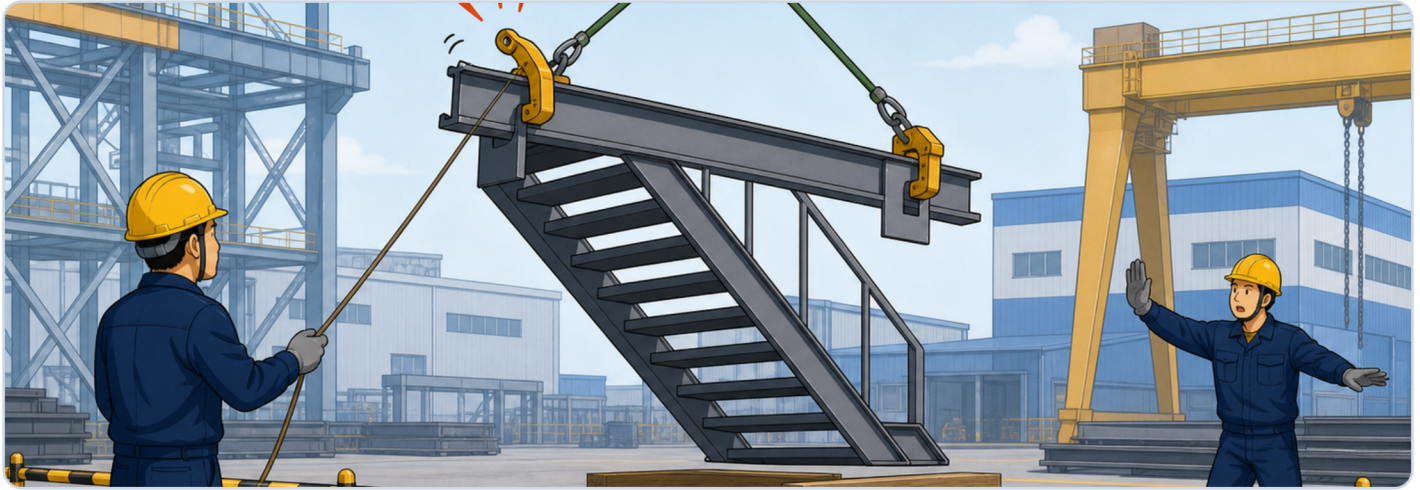
- 1 형상에 맞지 않는 클램프
- 2 낙하범위 내 접근
- 3 시험인양·받침 미흡

- 1 인양점·중량 확인
- 2 적합 클램프 선정
- 3 최소 높이 시험인양
- 4 낙하범위 출입통제

**클램프 체결을 확인하고 누구도 하중 옆에 서지 않게 하세요**
