# 와이어로드 시험인양 중 로프 파단·끼임 사고

천장크레인에 건 PP로프가 파단되며  
와이어로드와 바닥 사이 끼임 사고 발생.

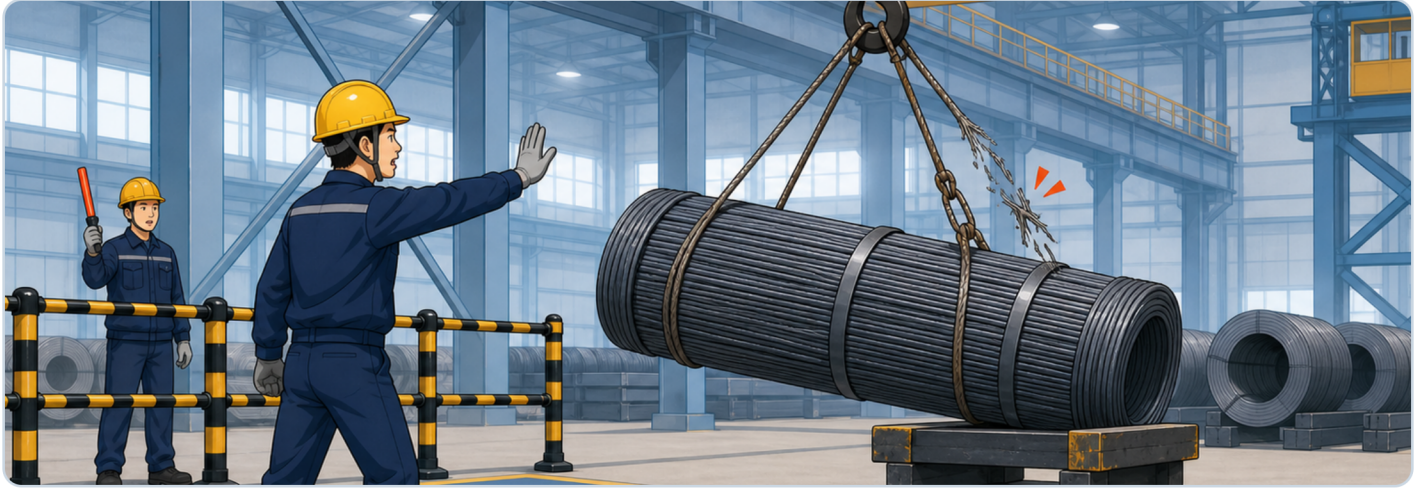
- 1 하중에 맞지 않는 달기구
- 2 매달린 하중 아래 접근
- 3 불안정한 하중 받침

- 1 중량·무게중심 확인
- 2 적합한 달기구 선정
- 3 최소 높이 시험인양
- 4 낙하범위 출입통제

**하중 아래에 몸을 넣지 말고 받침과 달기구부터 확인하세요**
