# 아파트 외벽 달비계

## 작업용 로프 파단 추락

외벽 방수작업 중 작업용 로프가 끊어져  
달비계 작업자가 추락해 사망.

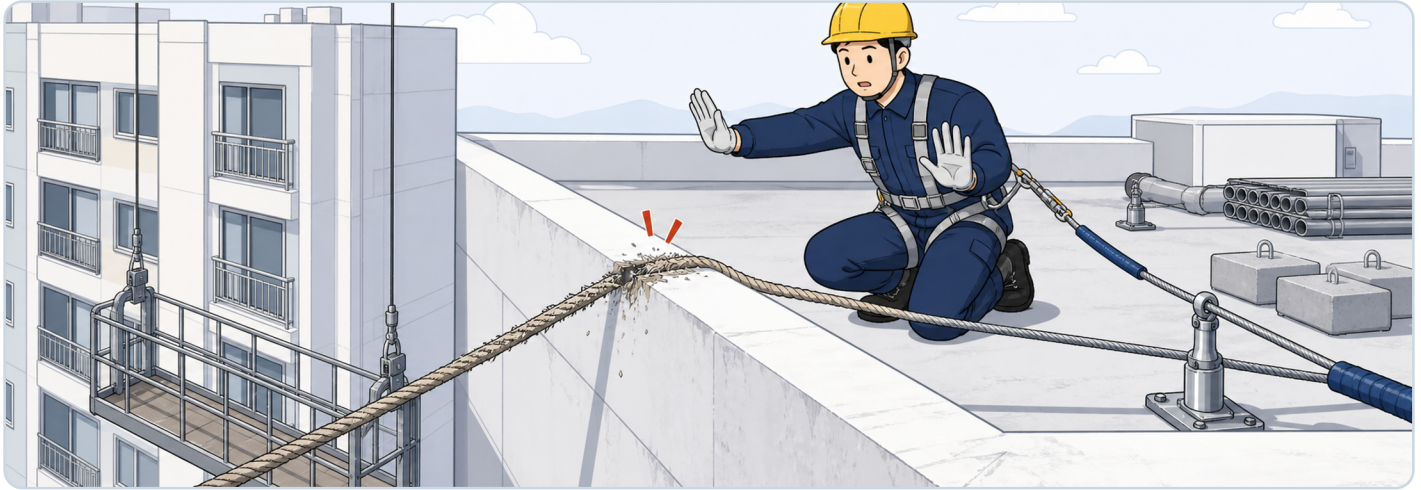
모서리 로프 마찰

작업용 로프 파단

- 1 모서리 직접 접촉
- 2 독립 구멍줄 미확인
- 3 로프 손상 누락

- 1 모서리 보호대 설치
- 2 독립 구멍줄 확보
- 3 로프 전 구간 점검
- 4 안전대 연결 확인

로프가 모서리에 닿으면 보호대 없이는 작업하지 마세요
