# 집진기 금속포집박스

## 질소 역류 질식

필싱용 질소가 금속포집박스로 역류해  
내부 작업자 2명이 질식해 사망.

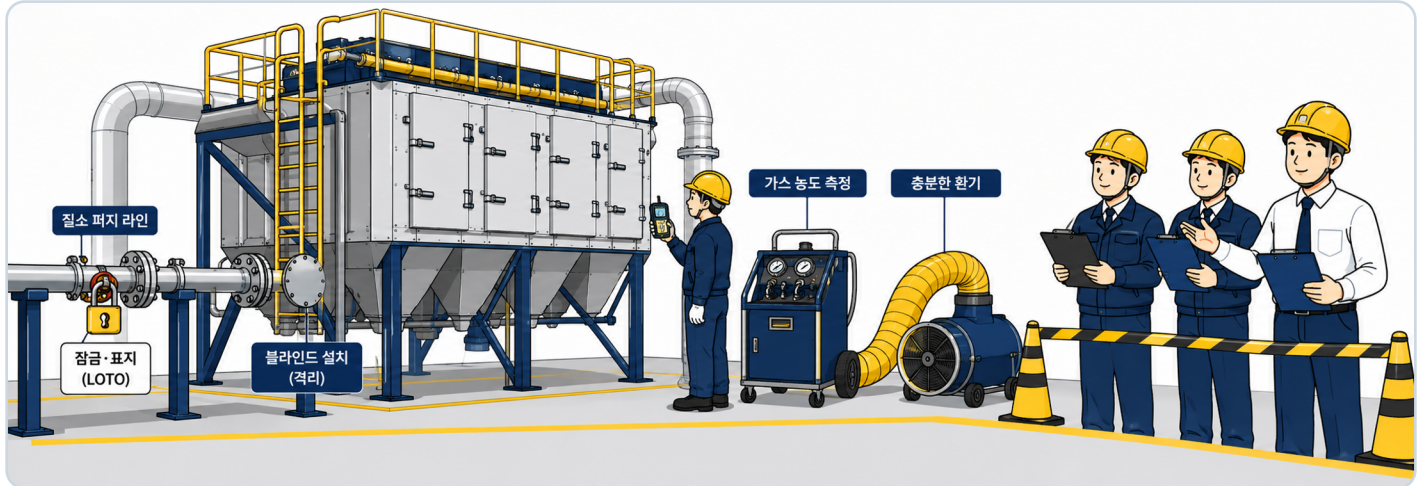
- 1 질소 필싱배관
- 2 산소결핍
- 3 박스 내부 출입

- 1 질소배관 물리적 격리
- 2 산소농도 측정
- 3 강제환기
- 4 출입허가·감시

**질소배관을 물리적으로 격리한 뒤 내부에 출입하세요**
