# 배합실 톨루엔 투입

## 정전기 추정 화재

코팅액 배합용 톨루엔을 투입하던 중  
정전기 추정 스파크로 화재가 발생해 화상.

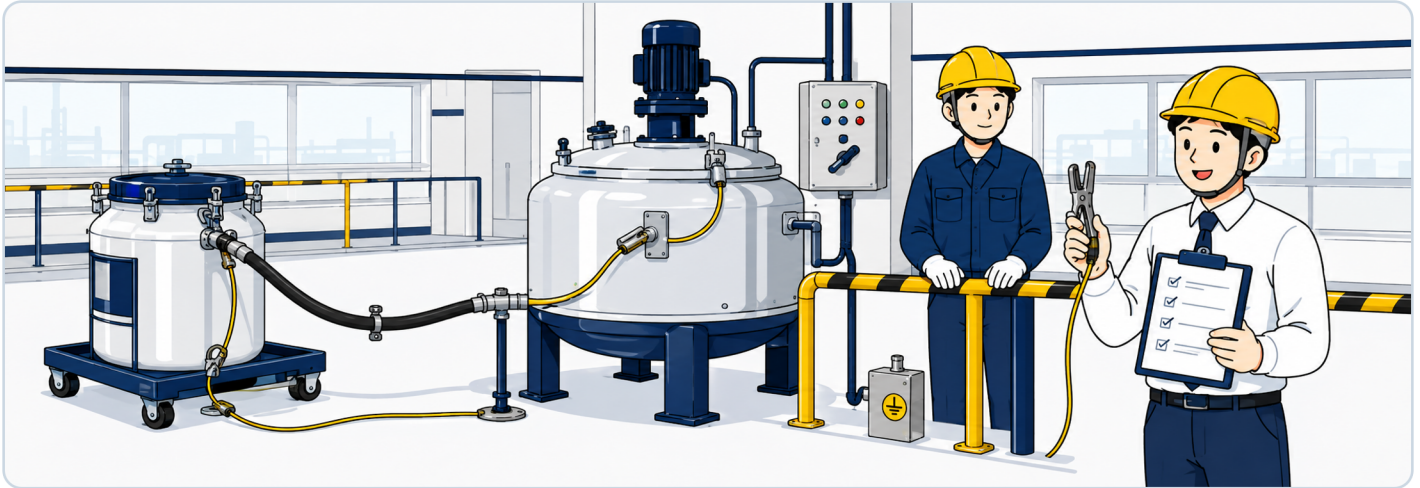
| 언제 | 2026년 1월 00일 01:28경 | 사고 | 정전기로 추정되는 스파크에 의해 화재 발생 |

- 1 인화성 증기
- 2 정전기
- 3 개방 투입

- 1 본딩·접지
- 2 밀폐이송
- 3 환기·농도측정
- 4 방폭설비 점검

톨루엔은 본딩·접지 후 밀폐 방식으로 이송하세요
