# 조선소 작업 후 이동

## 바닥 구조물 걸림

그라인딩 작업 후 탈의실로 가다가  
바닥 구조물에 걸려 넘어져 머리 골절.

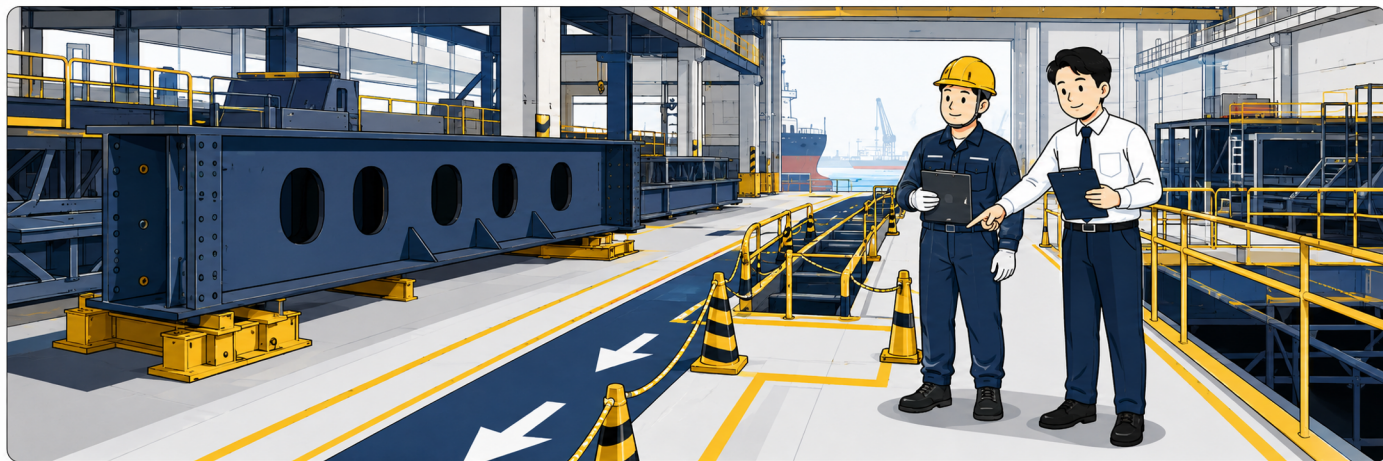
- 1 낮은 구조물
- 2 통로와 작업물 혼재
- 3 식별표시 부족

- 1 안전통로 분리
- 2 돌출부 제거·보호
- 3 고시인성 표시
- 4 조도 확보

통로의 낮은 구조물은 제거하거나 눈에 띄게 보호하세요
