# 철판 호이스트 인양 중 러그 파단·낙하 사고

철판에 용접한 인양용 러그가 파단돼  
철판이 떨어지며 인근 작업자를 덮쳐 사망.

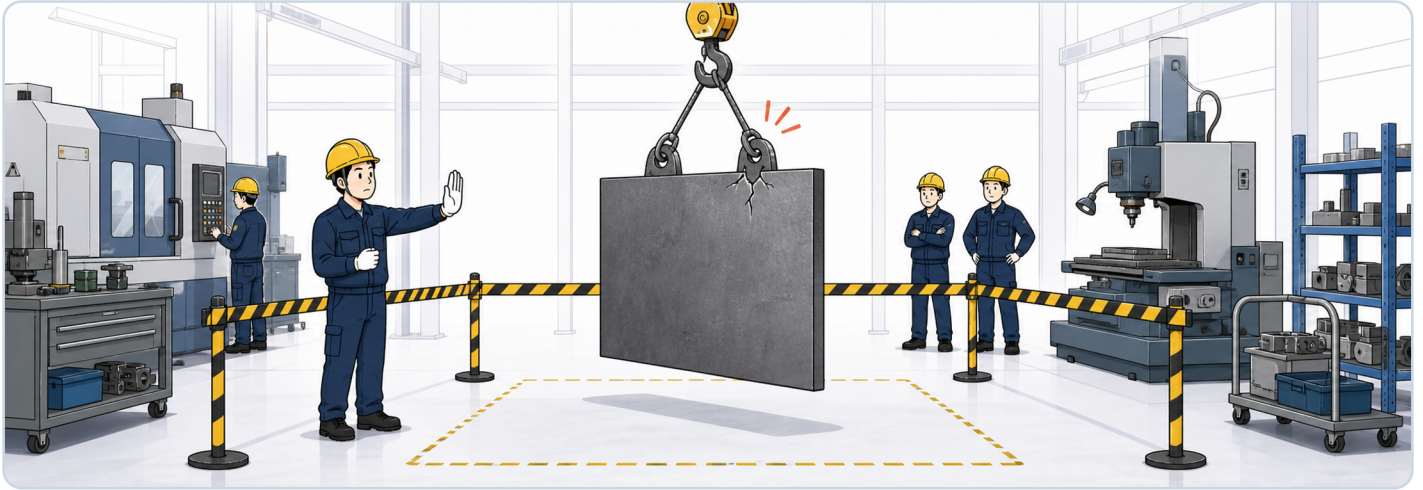
| <b>어디서</b> | 인천 미추홀구 기계·설비 제조 사업장 | <b>어떻게</b> | 철판에 용접한 인양용 러그가 파단돼 철판이 떨어지며 인근 작업자를 덮쳐 사망 |

- 1 러그 강도 미확인
- 2 용접부 결함
- 3 낙하구역 내 접근

- 1 하중에 맞는 러그 선정
- 2 용접부 사전검사
- 3 저높이 시험인양
- 4 낙하구역 출입통제

**러그 강도와 용접부를 확인한 뒤 시험인양하세요**
