## 채석장 사면 아래

## 낙석·굴착기 덮침 사고

채석장 상부 사면이 무너지며 암반이 떨어져  
사면 아래 굴착기를 덮치는 사고 발생.

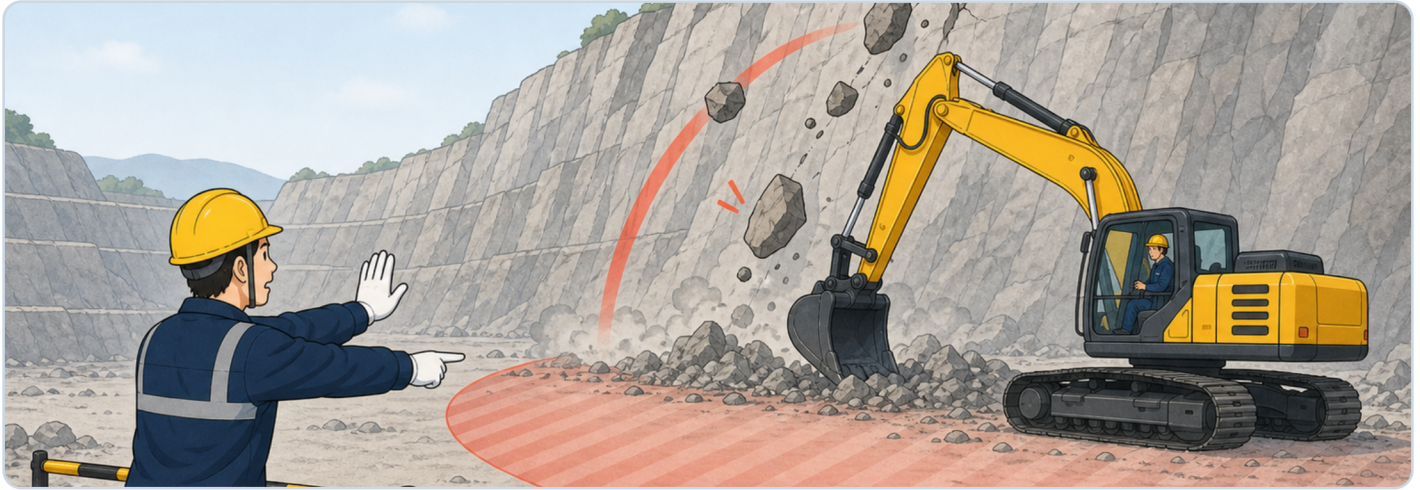
- 1 상부 사면 균열
- 2 낙석 예상범위 내 장비
- 3 점검 없는 사면 접근

- 1 작업 전 사면점검
- 2 낙석구역 출입통제
- 3 장비 위치 이격
- 4 이상 발견 즉시 중지

**균열과 낙석 징후가 보이면 장비부터 위험구역 밖으로 빼세요**
