## 연료탱크 주변 절단

## 유증기 화재·폭발

탱크 주변 철재 프레임을 절단하던 중  
연료탱크 주위 유증기가 화재·폭발.

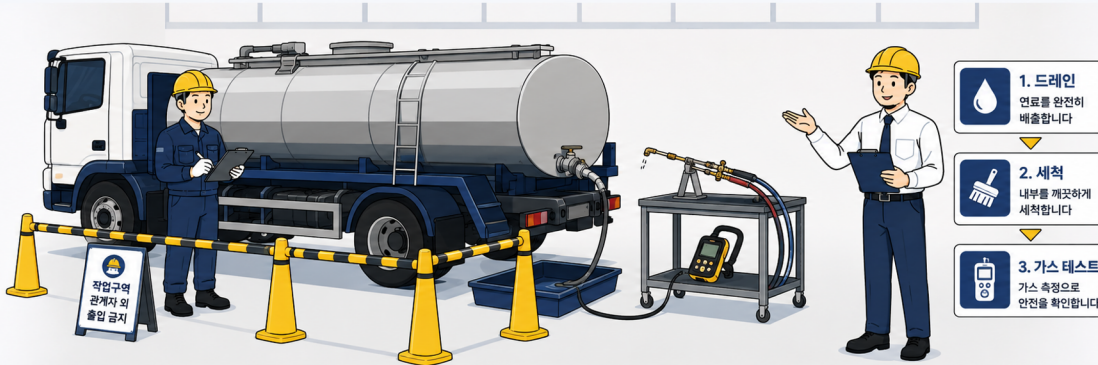
1. 드레인  
연료를 완전히  
배출합니다
2. 세척  
내부를 깨끗하게  
세척합니다
3. 가스 테스트  
가스 측정으로  
안전성을 확인합니다

- 1 연료 제거·세척
- 2 퍼지·가스측정
- 3 탱크 분리
- 4 화기작업 허가

연료탱크 주변은 세척·퍼지·측정 후 절단하세요
