# 계단으로 굴착기 이동 중 장비 전도·깔림 사고

교회 리모델링 현장 계단을 내려가던  
소형 굴착기가 넘어져 작업자가 깔려 사망.

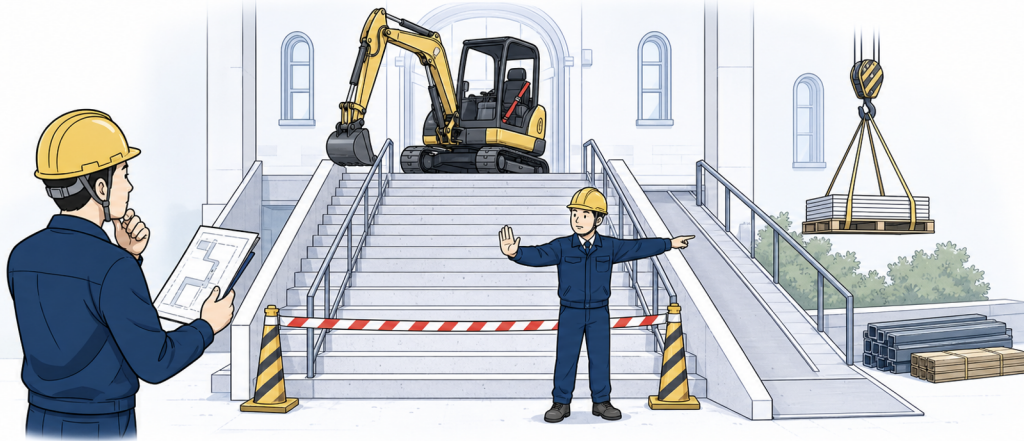
| <b>어디서</b> | 경북 김천시 교회 리모델링 현장 | <b>어떻게</b> | 계단을 내려가던 소형 굴착기가 넘어져 작업자가 깔려 사망 |

- 1 운행·운반계획 수립
- 2 대체 운반방법 검토
- 3 안전띠·ROPS 점검
- 4 전도구역 출입통제

**계단 주행 전 제조사 허용범위와 대체 운반을 확인하세요**
