# 컨베이어 제품 끼임 제거 중 끼임 사망

컨베이어 제품 끼임 제거 중 전원 미차단 상태에서  
리프트 하강. 리프트와 컨베이어 사이 끼임, 근로자 1명 사망.

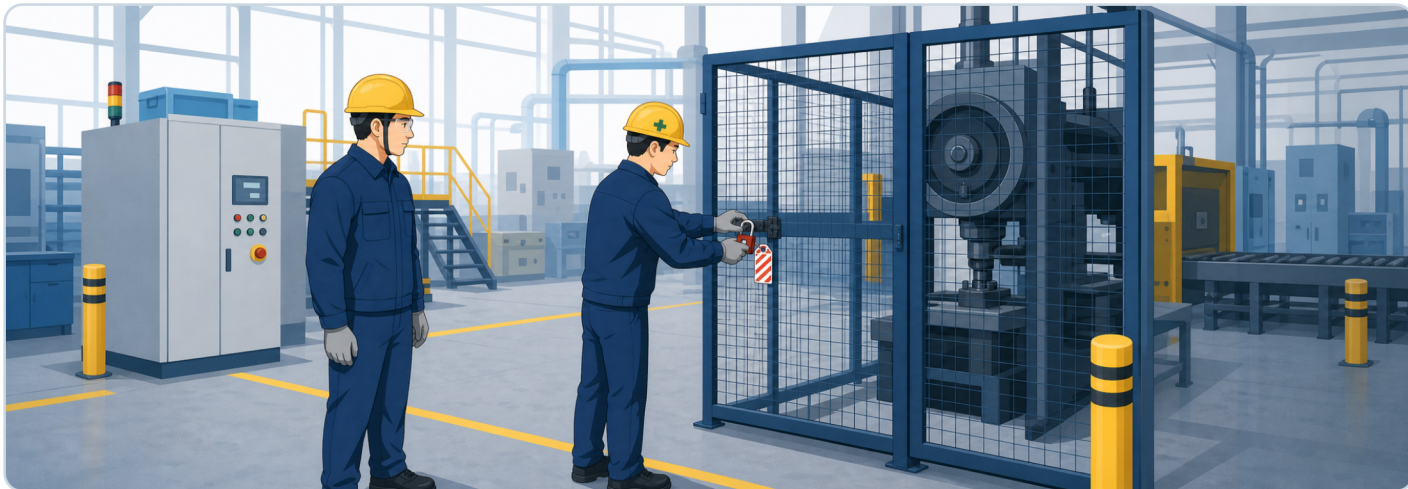
| 어디서 | 자동차부품 제조공장 | 어떻게 | 리프트와 컨베이어 사이 끼임 |
| 누가 | 해당 작업 근로자 | 왜 | 전원 미차단 상태에서 리프트 하강 |

- 전원·유압·공압 차단
- LOTO 잠금·표지
- 무에너지 실작동 확인
- 방호울·인터록 점검
