# 지붕 보수 위한 이동 중 채광창 추락 사망

지붕 보수 위한 이동 중 채광창을 밟음. 채광창이 파손되어 7.5m 아래로 떨어짐, 근로자 1명 사망.

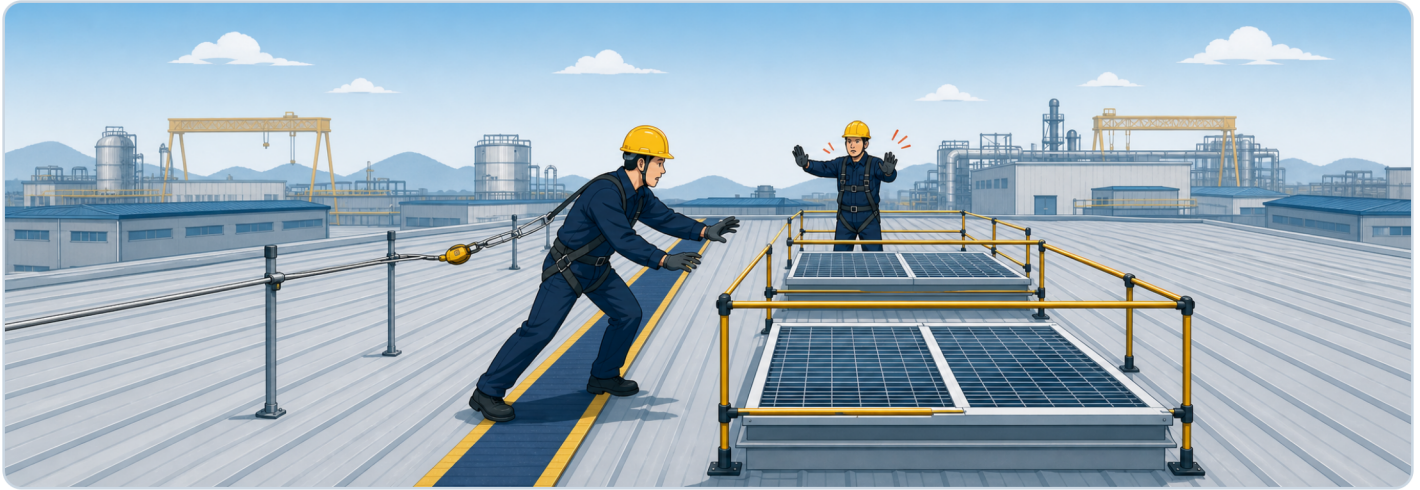
- 1 채광창 위치 미표시
- 2 취약 지붕재를 작업면으로 판단
- 3 덮개·발판·방호망 부재

- 1 채광창 위치 표시·출입통제
- 2 견고한 덮개·작업발판
- 3 추락방호망 설치
- 4 안전대 부착설비·체결

**채광창은 지붕이 아니라 개구부로 관리하세요**
