# 대학 외벽 달비계

## 작업대 미끄러짐 추락

달비계 작업대가 로프를 따라 미끄러져  
외벽 방수작업자가 추락해 사망.

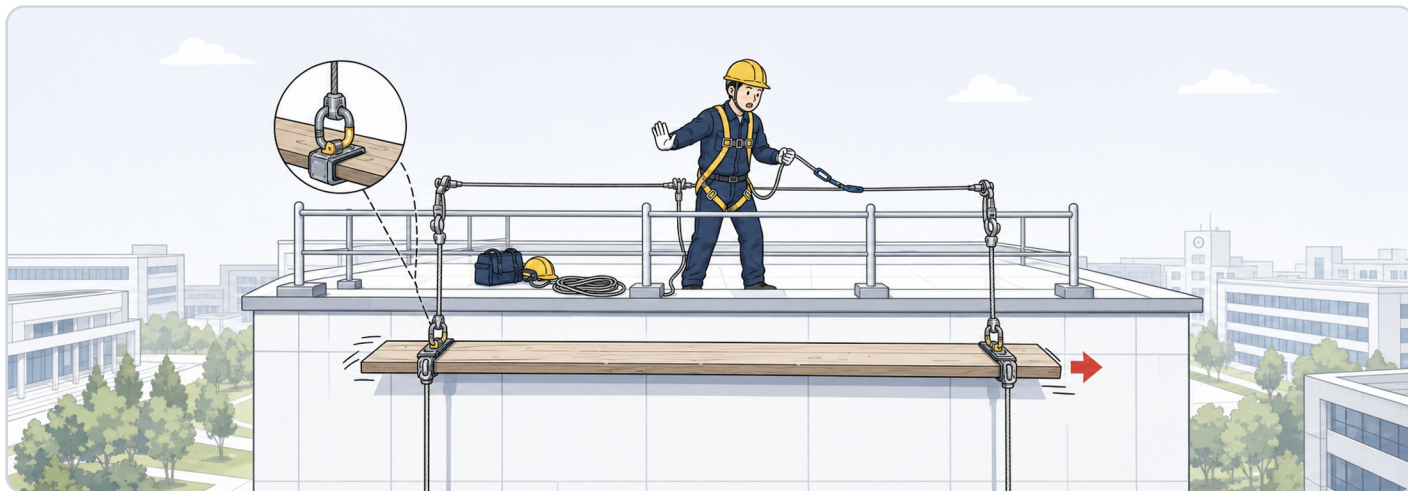
| 어디서 | 서울 서대문구 대학 건물 | 어떻게 | 달비계 작업대가 작업용 로프에서 아래로 미끄러지며 작업자가 추락 |

- 1 작업대 잠금 불량
- 2 구명줄 미분리
- 3 부품 점검 누락

- 1 독립 구명줄 설치
- 2 안전대 먼저 체결
- 3 로프·샤클 전수점검
- 4 결함품 즉시 격리

**작업대에 오르기 전 독립 구명줄부터 연결하세요**
