# 천장·지붕 방수작업 중 채광창 추락 사망

천장·지붕 방수작업 중 채광창을 밟음. 채광창이 파손되어 10m 아래로 떨어짐, 근로자 1명 사망.

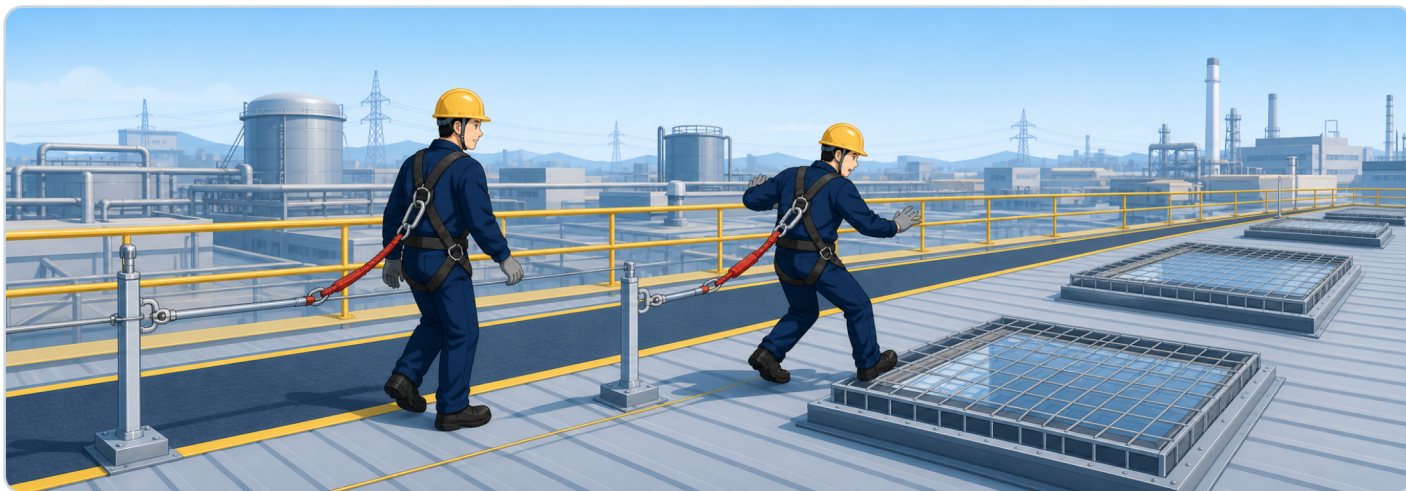
- 1 채광창 위치 미표시
- 2 취약 지붕재를 작업면으로 판단
- 3 덮개·발판·방호망 부재

- 1 채광창 위치 표시·출입통제
- 2 견고한 덮개·작업발판
- 3 추락방호망 설치
- 4 안전대 부착설비·체결

**채광창은 지붕이 아니라 개구부로 관리하세요**
