# 천장 먼처리 작업 중 이동식비계 전도 추락

숙박시설 천장 작업 중 비계가 넘어져  
상부 작업자가 추락해 사망.

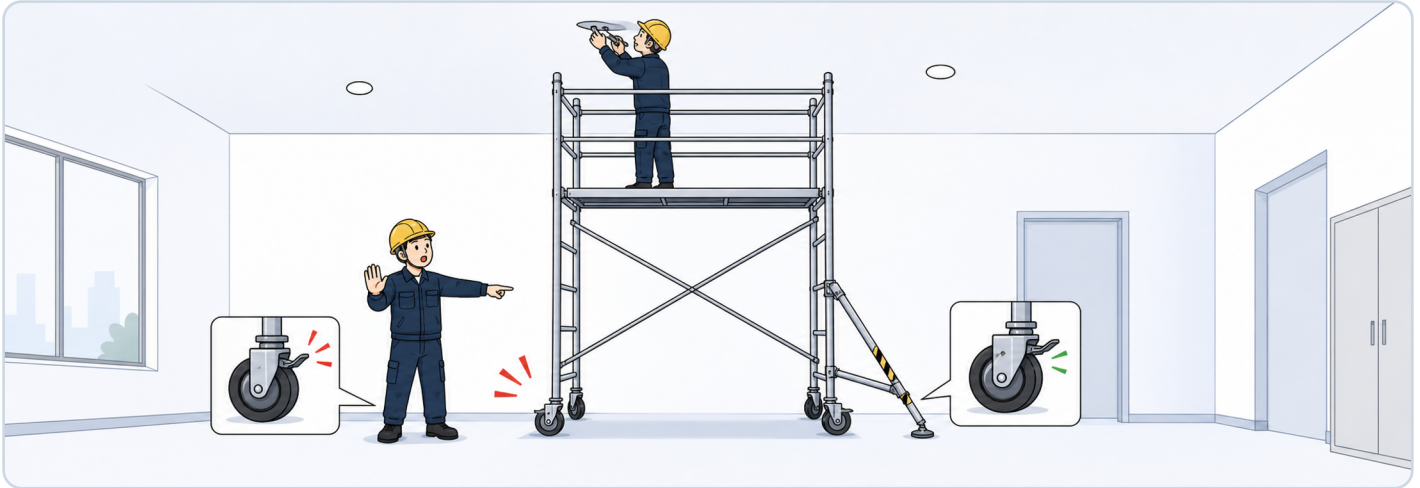
| <b>어디서</b> | 부산 강서구 숙박시설 신축 현장 | <b>어떻게</b> | 천장 먼처리 중 이동식비계가 넘어지며 작업자가 추락 |

바퀴·지지 불안정

비계 구조 전도

추락 사고 발생

- 1 바퀴 고정 미흡
- 2 아웃트리거 미설치
- 3 상부 작업 중 이동

- 1 브레이크·쇄기 적용
- 2 아웃트리거 설치
- 3 수평·바닥상태 확인
- 4 하차 후 비계 이동

**올라가기 전 바퀴와 아웃트리거를 모두 고정하세요**
