# 방유제 수중펌프 교체 누설전류 감전

넘친 방유제 안 수중펌프를 교체하다  
절연 파괴로 누설된 전류에 감전돼 사망.

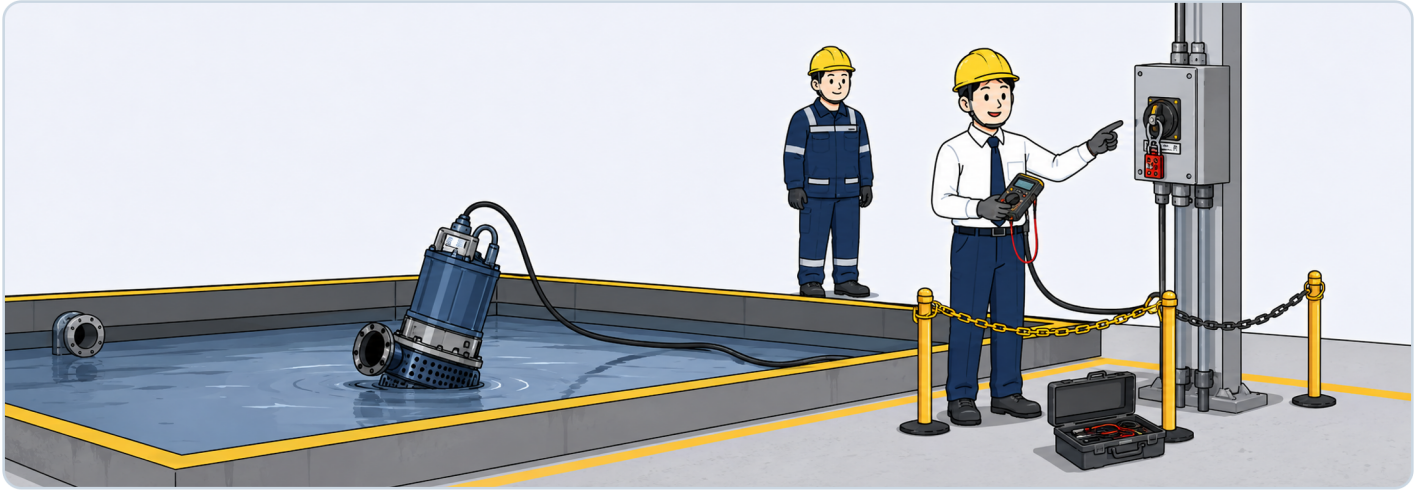
| 연제 | 2016년 9월 | 사고 | 절연이 파괴된 수중펌프의 누설전류에 감전 |
| 어디서 | 경북 구미시 섬유생산 사업장 | 결과 | 사망(공식 원문 기재) |
| 작업 | 유연제 탱크 방유제의 고장 난 수중펌프 교체 | 확인 | 원문 공개 2016-12-30 |

- 1 젖은 바닥
- 2 절연 파괴
- 3 누전 보호 미확인

- 1 전원 차단·검전
- 2 절연저항 측정
- 3 누전차단기 시험
- 4 건조 작업구역 확보

**젖은 곳의 펌프는 차단·검전 후 교체하세요**
